MINISTÉRIO DO DESENVOLVIMENTO, INDÚSTRIA, COMÉRCIO E SERVIÇOS
Instituto Nacional de Metrologia, Qualidade e Tecnologia - Inmetro
Dimel

Ofício Circular nº 14/2023/Dimel-Inmetro

Assunto: **Modelo de Balança com Irregularidade**

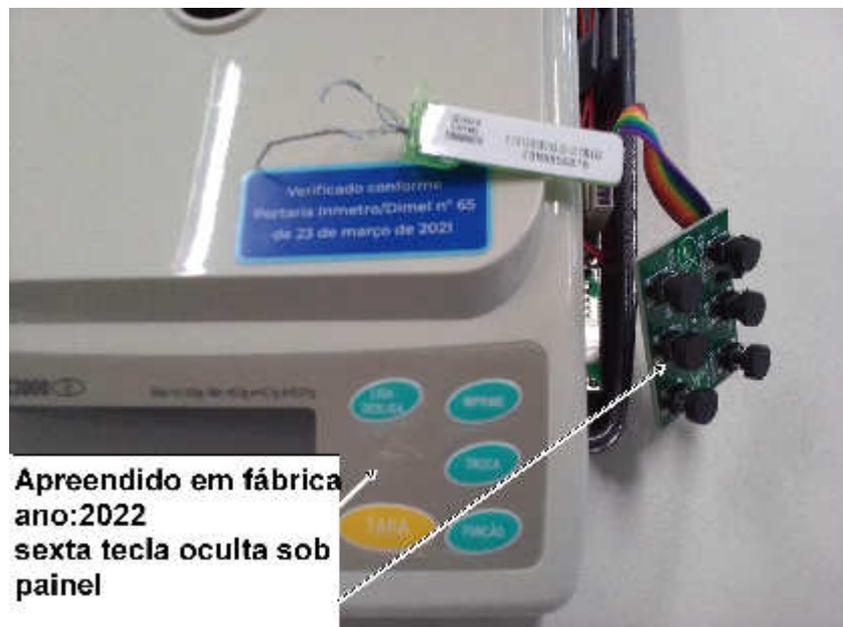
Fig. 1 detalhe de tecla oculta

- 3.1. Sexta tecla instalada em placa sob o painel superior, sem aprovação de modelo. Esta tecla mecânica pode ser detectada através do retorno tátil ao pressionar a membrana "cinza" na região entre a tecla "liga/desliga" e "TARA".

2. Considerando a denúncia de acesso ao ajuste e modificação de modelo sem aprovação do Inmetro, esta Dimel orienta que todas as balanças com a Portaria Inmetro nº 188/2003 que possuam as modificações apresentadas no item 3 deste ofício, que seu detentor seja autuado conforme regulamentação em vigor, e que salvo melhor entendimento passível de apreensão ou interdição destas balanças conforme procedimentos estabelecidos internamente pelo próprio membro da RBMLQ-I para os casos de instrumentos encontrados irregulares, considerando sempre os critérios de razoabilidade e proporcionalidade do ato.

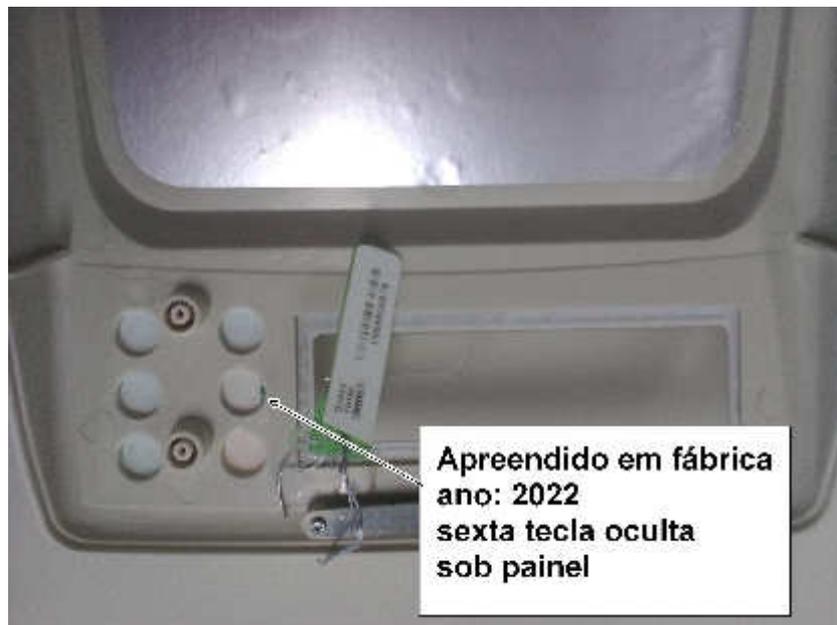
Fig. 2 - sexta tecla sob o painel

3.2. Perfuração no gabinete superior, para acesso à sexta tecla sem aprovação, oculta sob a membrana do painel.

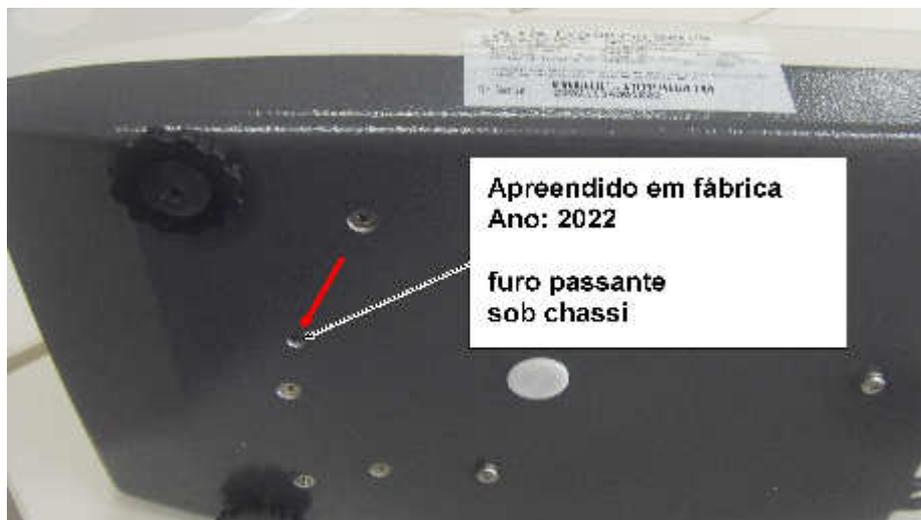
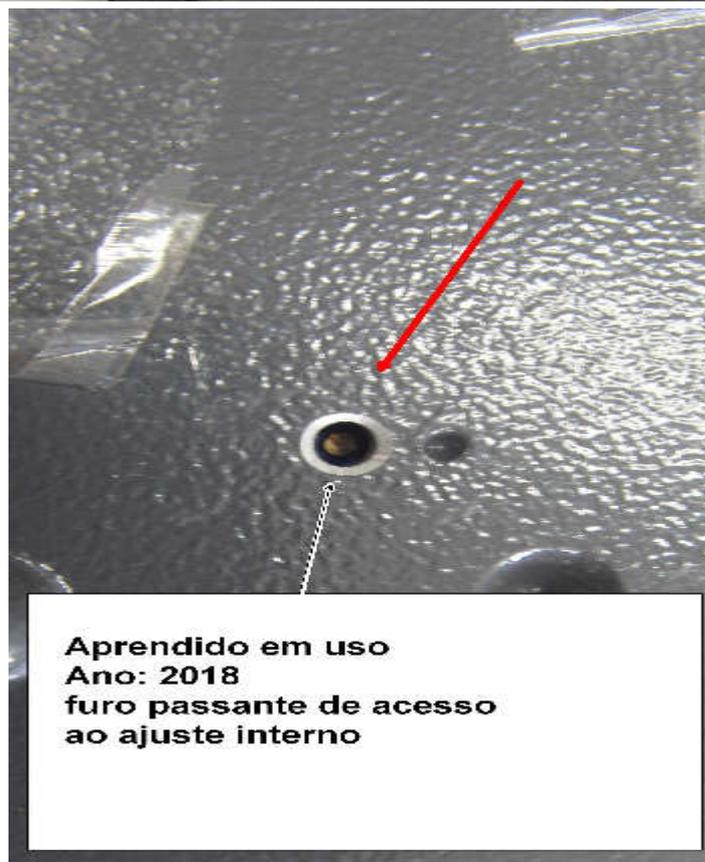
Fig. 3 - detalhe de furos sob chassis

3.3. Perfuração no chassi (parte inferior) que permite acesso ao ajuste interno. O ajuste interno pode ser detectado visualmente, com a presença de um pequeno parafuso de cabeça "fenda simples" sob a perfuração no chassi.
